## **Sanierung Wanderweg im Bereich „Koppelweg“ abgeschlossen**

**Instabile Beton-Stützwand wurde durch Gabionen-Wand mit Natursteinen ersetzt**

**Schäden am Weg und an den Treppenstufen wurden ausgebessert**

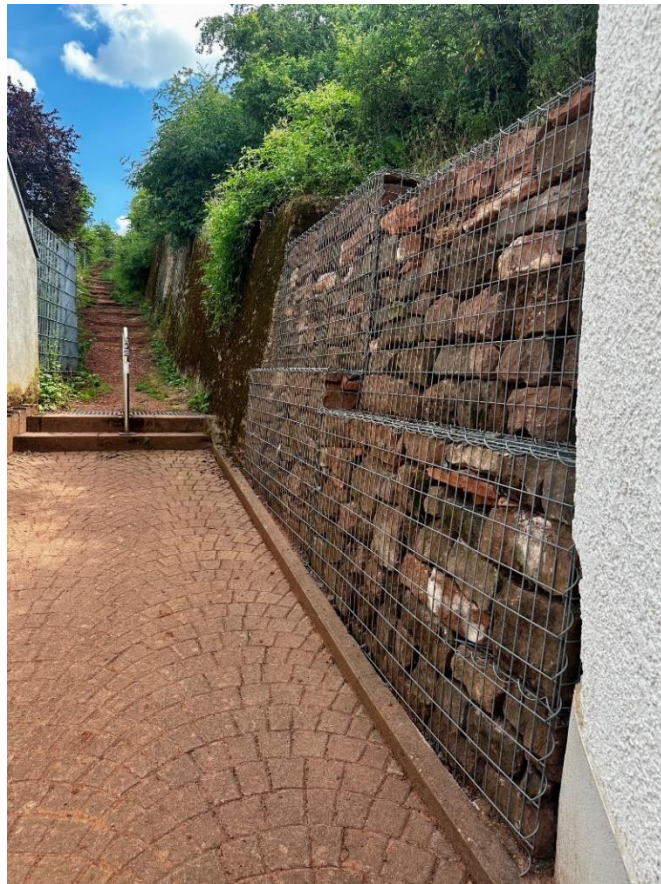
Im Bereich des Koppelweges von der Carl-Zuckmayer-Straße zur Bergkapelle drohte der Teileinsturz einer instabilen Betonmauer. Die Mauer hatte sich nach außen in Richtung Wanderweg gewölbt. Die alte Betonmauer wurde abgetragen und durch eine Gabionenwand mit Natursteinen ersetzt. Die Gabionenwand fügt sich im Bereich des Naturschutzgebietes Rothenberg hervorragend ein und sorgt nun wieder für ausreichende Stabilität.

In diesem Zuge wurde auch der durch Regen stark erodierte Weg in Richtung Bergkapelle ausgebessert und die Treppenstufen teilweise neu ausgerichtet. Die Arbeiten am Weg wurden in Handarbeit und ohne größere Eingriffe in den Naturraum durchgeführt. Ziel war es den naturnahen Charakter des Weges zu erhalten.
